ATT DETEKTERA FIBERVINKEL MED 4 KAMEROR PÅ OBARKADE STOCKAR
–RESULTAT FRÅN VINTERPROV

Trätek, Rapport L 0404010

Stockholm april 2004

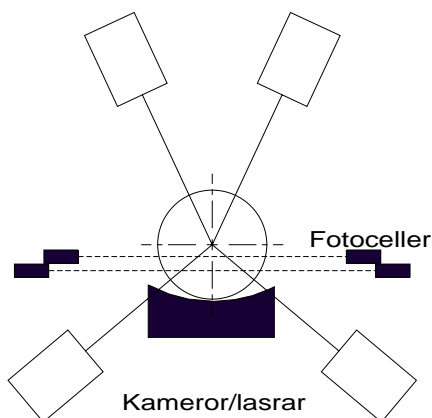
Figur 1. Ungefärlig placering av kameror/lasrar och fotoceller

De fotoceller vi valde var av samma typ som RemaControl använder dvs. av sändar/mottagar typ. För att ytterligare förbättra försöksupställningen placerades ett fotocellpar före kamerorna och ett efter. Genom att ställa villkoret att båda fotocellerna skall vara påverkade kan även stockändarna filtreras bort. Hur placeringen av fotocellerna såg ut framgår av figur 1 och 3.

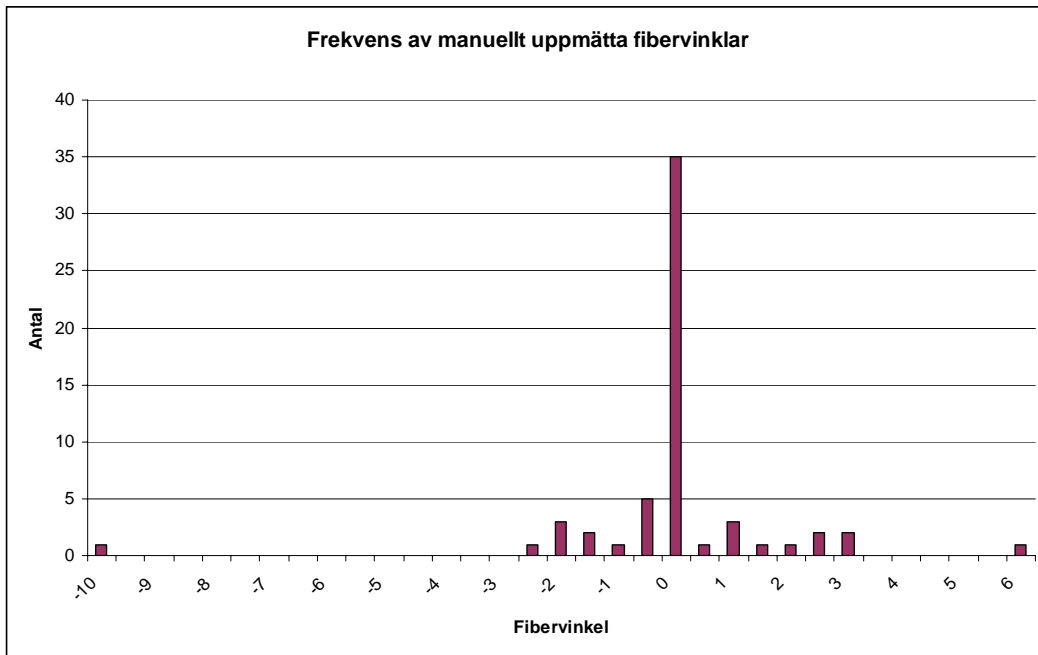
Figur 4. Frekvensen av olika fibervinklar, manuell mätning.

De sämre R^2 värdena i figur 10,11 och 12 dvs. i körning 3,4 och 5 beror på att de två stockarna med stor fibervinkel ställer till trassel. Som framgår av figur 4 och bilaga 1 så fanns det i studien egentligen bara två stockar med verkligt stor fibervinkel. Den ena hade en uppmätt fibervinkel på -5.7 grader och den andra uppmättes till att ha en fibervinkel på 10.2 grader. I körning 1 och 2 fick vi inte så mycket data att någon av dessa stockar kom med varför R^2 värdena blev 0.38 respektive 0.47. I körning 3 kom den stock som hade vinkelvärdet 10.2 med men systemet lyckades inte registrera denna stora fibervinkel. Detta drog ned R^2 värdet till 0.033. I körning 4 inträffade samma sak varför R^2 här blev $R^2=0.028$. I körning 5 slutligen kom bägge stockarna med utan att systemet lyckades detektera vinkeln på någon av dem vilket innebar att R^2 blev 0.028 även här. Om man bortser från de två extremstockarna erhåller man R^2 värden från körning 3,4 och 5 på 0.459, 0.4182 resp. 0.4871 vilket är ett mer ”hyfsat” resultat.

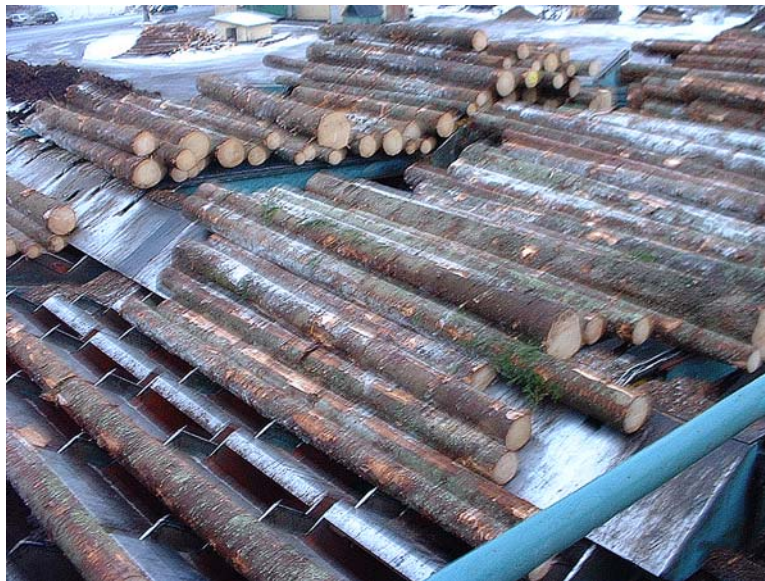
Figur 5. Närmast i bild, försöksstockarna före första körningen

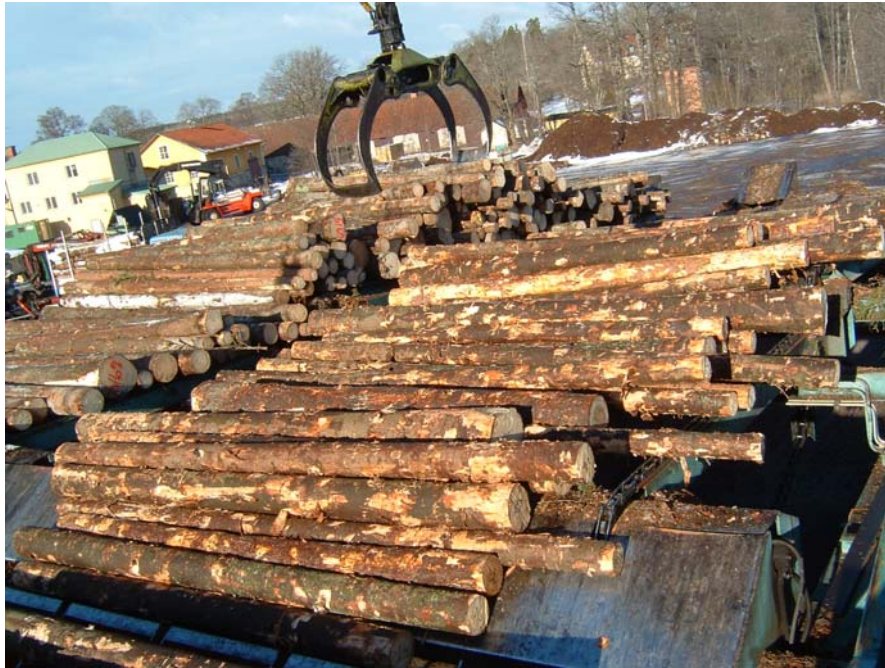
Figur 6. Närmast i bild, försöksstockarna före 4:e körningen

Notera den stora skillnaden då stockarna barkats och att vi får fler och fler data efterhand som barken försvinner. Vid utvärderingen konstaterades att en kamera fungerat sämre än de andra. Denna kamera hade gett betydligt fler godkända fibervinklar än de andra men dessa vinklar hade en betydligt större standardavvikelse jämfört med övriga kameror. Orsaken till att denna kamera fungerade sämre var antagligen att vi inte lyckats ställa in rätt ljuströskelnivåer och gränser för godkända vedbilder och att vi därför även fått med en hel del värden från barkflagor och liknande. Den sämre mätningen kan också bero på att vi inte lyckades rikta in kameran rätt, även om detta är en mindre sannolik förklaring. I alla följande figurer är därför resultaten från den felande kameran (benämnd kamera 1) exkluderade. Då vi

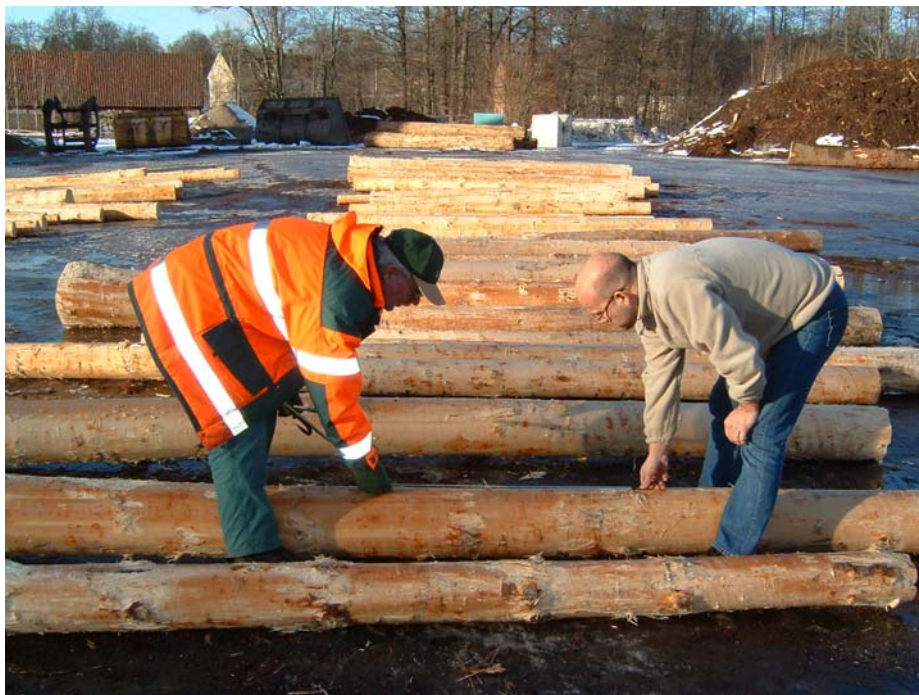
Figur 7. Fibervinkeln på stockarna mättes manuellt efter sista körningen

De stockar som gått igenom mätsystemet fem gånger lades ut på marken och fibervinklarna på stockarna uppmättes manuellt. Mätningen gjordes så att man på en sträcka av en meter i stockens längdriktning la ett måttband parallellt med stockens fibrer och försökte bedöma hur många cm (med tecken) som sidförskjutningen var. Vinkeln erhålls därefter som $\arctan(\text{sidförskjutningen i cm} / 100)$ där 100 står för längdmåttet (i cm).

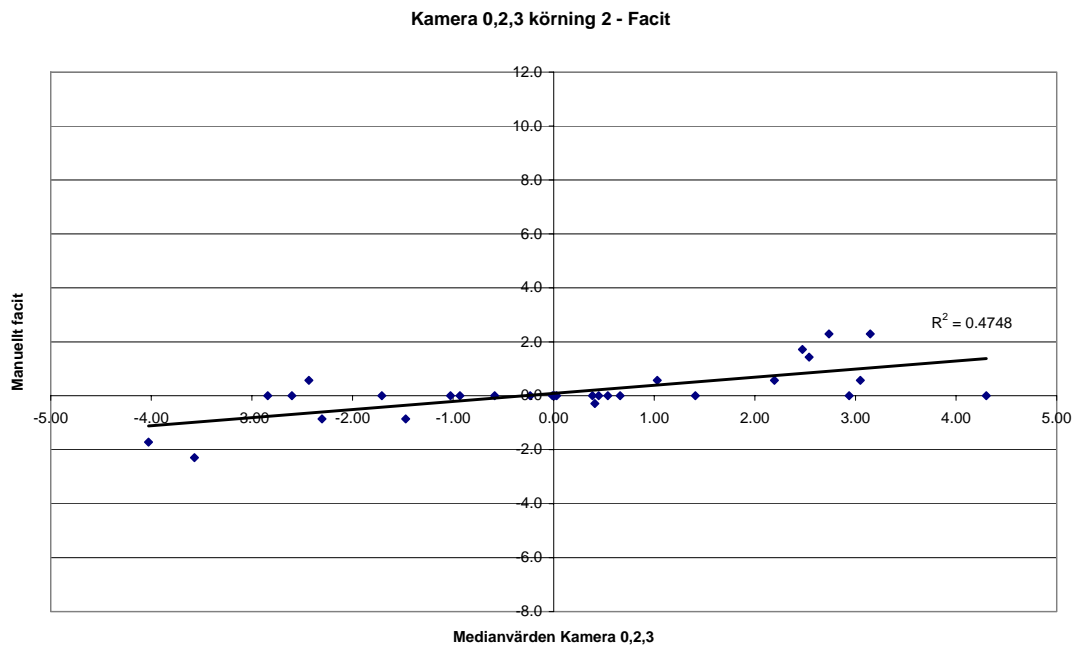
Figur 9. Körning 2. Data från 31 stockar mot manuellt facit $R^2=0.4748$

I figurerna 8 till 12 visas resultaten när de av systemet uppmätta fibervinklarna jämförs med de manuellt uppmätta (figur 4 och bilaga 1). Observera att vi definierat vinklarna olika i mätaren och i den manuella mätningen varför de manuella vinklarna redovisas med ombytt tecken.

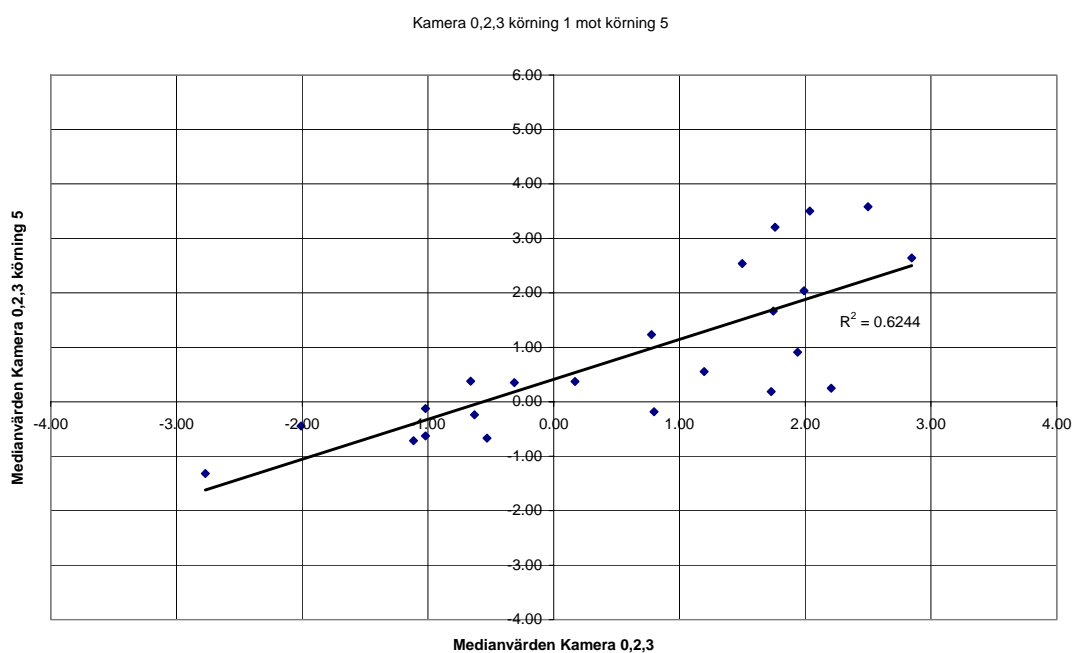
Figur 13 Körning 1 mot körning 5 $R^2=0.6244$

I figurerna 13-16 visas resultaten när den automatiska mätningen i körning 1 till 4 jämförs med den automatiska mätningen på barkade stockar (körning 5).

Man kan notera att repeterbarheten faktiskt är mycket bra i samtliga körningar. Detta är normalt ett tecken på att mätningen som sådan fungerar.

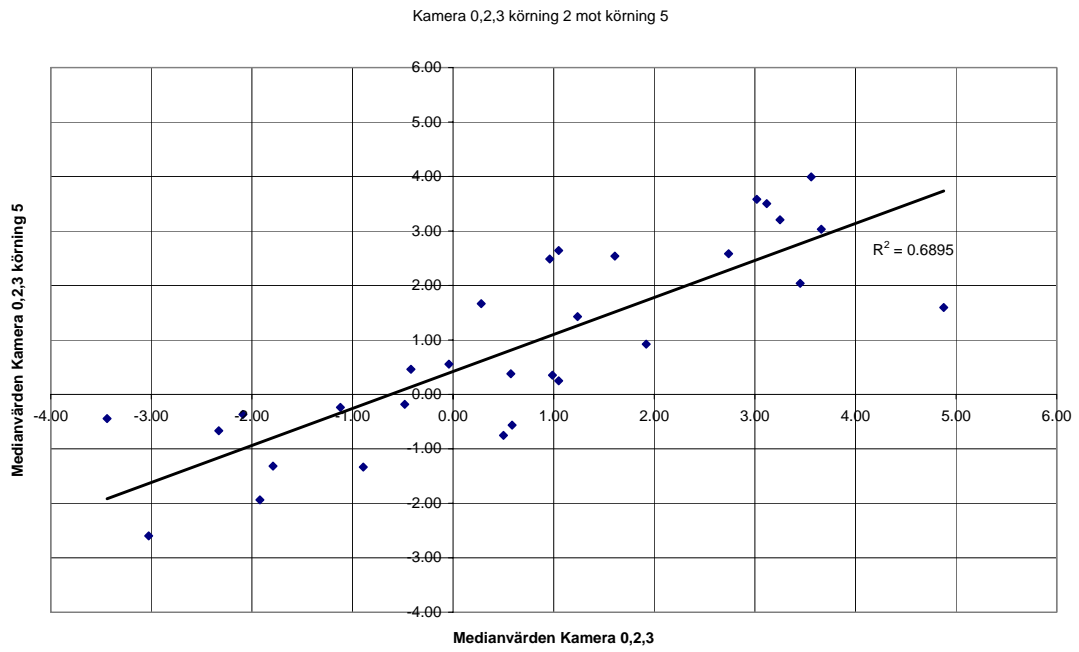
Figur 14 Körning 2 mot körning 5 $R^2=0.6895$

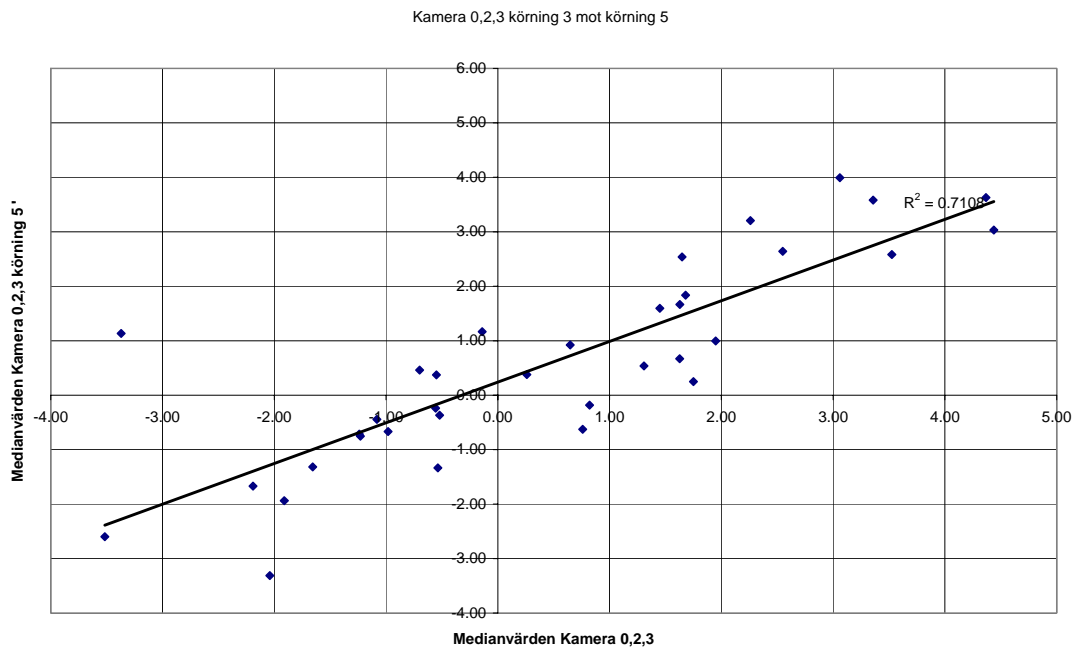
Figur 15 Körning 3 mot körning 5 $R^2=0.7108$

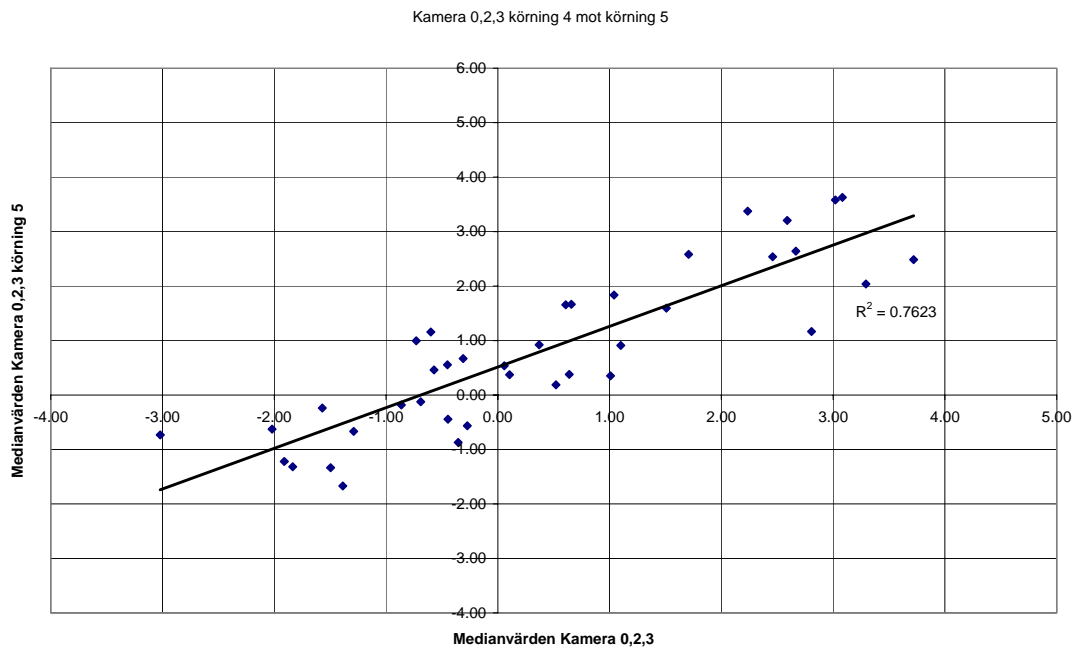
Figur 16 Körning 4 mot körning 5 $R^2=0.7623$

De efter förhållandena höga R^2 värdena indikerar därmed att vi lyckats i vår utsortering av vilka värden som skall sorteras bort. Detta styrks ytterligare av att R^2 värdet ökar efterhand som barken försvinner och vi får mer och mer godkända värden.
